# **Igreja Matriz de São Jorge**

Proposta de tratamento de Conservação e Restauro  
bens móveis e imóveis

Funchal, 13 de Outubro de 2016

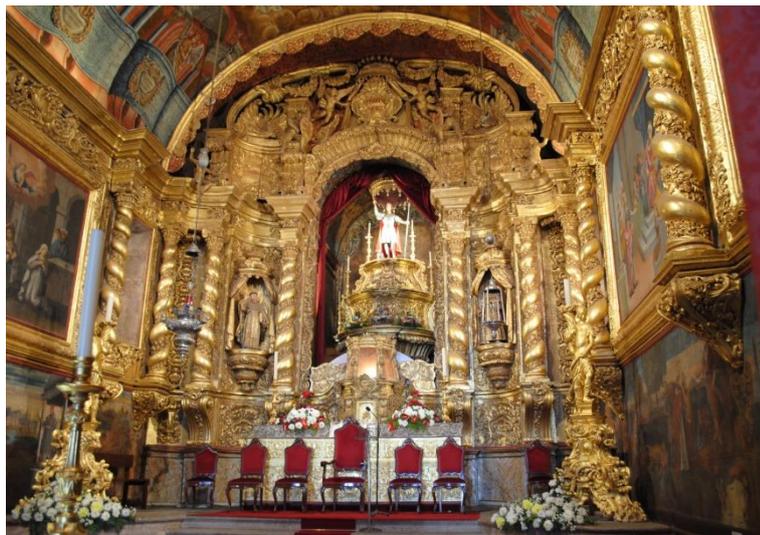
## 1 - Retábulo da capela-mor

- Ataque xilófago em algumas zonas do retábulo (principalmente no trono);
- Elementos entalhados soltos;
- Elementos metálicos oxidados;

- Sujidades superficiais (poeiras) e sujidades aderidas (fumo de velas e outras sujidades entranhadas);
- Perda em algumas zonas de camada polícroma e superfície dourada;
- Gotas de estearina (cera) sobre a superfície polícroma e sobre a superfície dourada, principalmente no trono;
- Possível repinte na parte inferior do altar a imitar marmoreados;
- Aplicação incorreta de folha de ouro em grandes superfícies do retábulo em zonas de perda de folha de ouro e de toda a camada de preparação original.

- Aspiração geral de toda a superfície do retábulo;
- Fixação da camada polícroma e superfície dourada;
- Revisão da estrutura retabular pelo tardo a fim de verificar a estado de conservação da mesma.
- Desinfestação das madeiras pela aplicação de um produto desinfestante;
- Consolidação das madeiras fragilizadas de modo a restabelecer uma maior resistência mecânica;

- Desoxidação dos elementos metálicos (pregos);
- Levantamento de redouramentos efetuados incorretamente. Este levantamento será efetuado mecanicamente e por via química (após testes de solventes). Caso não seja possível remover o redouramento, apenas se procederá tonalização da folha de ouro aplicada;
- Preenchimento e nivelamento de lacunas ao nível do suporte com pasta de preparação branca. Este processo tem como principal objectivo o preenchimento de faltas existentes, de modo a que fique ao mesmo nível da camada cromática original;
- Integração cromática da preparação branca visível com um tom próximo ao da zona de lacuna. Aplicação pontual de folha de ouro.
- Aplicação de camada final de protecção.

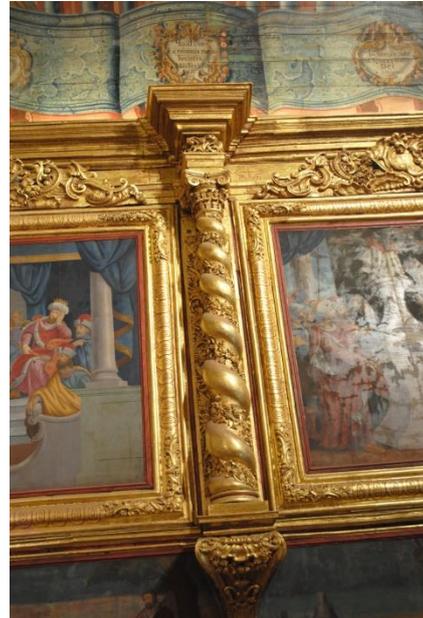
## 2 - Talha e pinturas das paredes laterais da capela-mor:

- Ataque xilófago em algumas zonas;
- Elementos entalhados soltos;

- Sujidades superficiais (poeiras) e sujidades aderidas (fumo de velas e outras sujidades entranhadas);
- Perda em algumas zonas de camada polícroma e superfície dourada;
- Aplicação incorreta de folha de ouro em grandes superfícies do retábulo em zonas de perda de folha de ouro e de toda a camada de preparação original.

- Aspiração geral de toda a superfície entalhada;
- Fixação da camada polícroma e superfície dourada;
- Revisão da estrutura;
- Desinfestação das madeiras pela aplicação de um produto desinfestante;
- Consolidação das madeiras fragilizadas de modo a restabelecer uma maior resistência mecânica;
- Desoxidação dos elementos metálicos (pregos);
- Levantamento de redouramentos efetuados incorretamente. Este levantamento será efetuado mecanicamente e por via química (após testes de solventes). Caso não seja possível remover o redouramento, apenas se procederá à tonalização da folha de ouro aplicada;

- Preenchimento e nivelamento de lacunas ao nível do suporte com pasta de preparação branca. Este processo tem como principal objectivo o preenchimento de faltas existentes, de modo a que fique ao mesmo nível da camada cromática original;
- Integração da preparação branca visível em lacunas de policromia aplicando um tom próximo ao da zona de lacuna. Aplicação pontual de folha de ouro.
- Aplicação de camada final de protecção

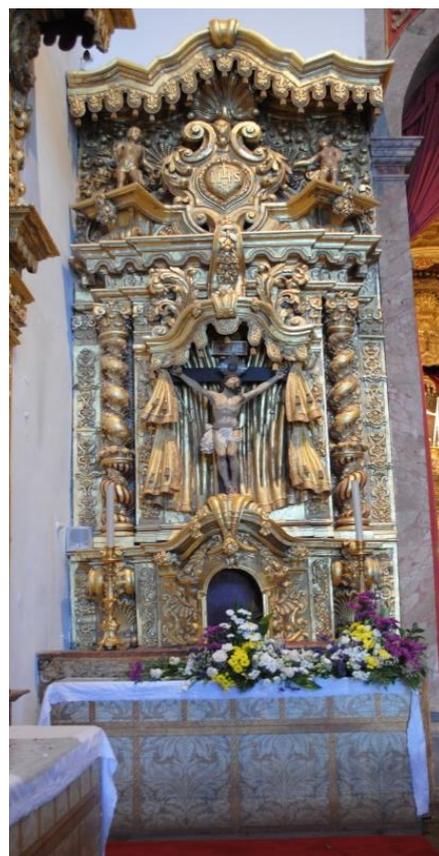
### 3 - Retábulo do Senhor Bom Jesus

- Ataque xilófago em algumas zonas do retabulo;
- Elementos metálicos oxidados;
- Madeira carbonizada devido à aproximação de velas.

- Sujidades superficiais (poeiras) e sujidades aderidas (fumo de velas e outras sujidades entranhadas);
- Perda em algumas zonas de superfície dourada;
- Gotas de estearina (cera) sobre a superfície polícroma e sobre a superfície dourada;
- Desgaste da superfície polícroma e dourada, principalmente na zona inferior da predela e mesa de altar;
- Possível repinte na parte inferior do altar a imitar marmoreados;
- Aplicação incorreta de folha de ouro em grandes superficies do retábulo em zonas de perda de folha de ouro e de toda a camada de preparação original.

- Aspiração geral de toda a superfície do retábulo;
- Fixação da camada cromática e superfície dourada;
- Revisão da estrutura retabular pelo tardo a fim de verificar a estado de conservação da mesma.
- Desinfestação das madeiras pela aplicação de um produto desinfestante;

- Consolidação das madeiras fragilizadas de modo a restabelecer uma maior resistência mecânica;
- Desoxidação dos elementos metálicos (pregos);
- Levantamento de redouramentos efetuados incorretamente. Este levantamento será efetuado mecanicamente e por via química (após testes de solventes). Caso não seja possível remover o redouramento, apenas se procederá tonalização da folha de ouro aplicada;
- Preenchimento e nivelamento de lacunas ao nível do suporte com pasta de preparação branca. Este processo tem como principal objectivo o preenchimento de faltas existentes, de modo a que fique ao mesmo nível da camada cromática original;
- Integração da preparação branca visível em lacunas de policromia aplicando um de tom próximo ao da zona de lacuna;
- Aplicação de camada final de protecção.

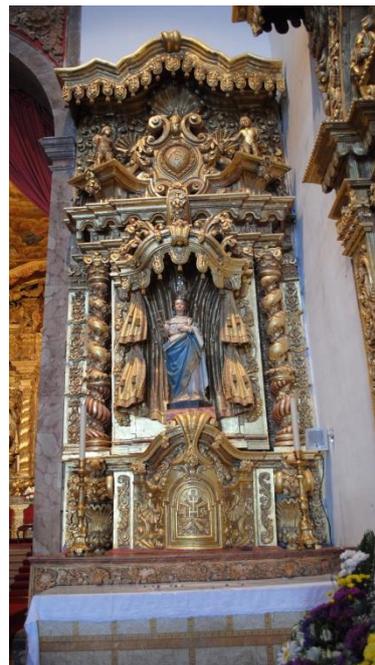
## 4 - Retábulo de Nossa Senhora da Encarnação

- Ataque xilófago em algumas zonas do retábulo;
- Elementos metálicos oxidados;
- Madeira carbonizada devido à aproximação de velas.

- Sujidades superficiais (poeiras) e sujidades aderidas (fumo de velas e outras sujidades entranhadas);
- Perda em algumas zonas de superfície dourada;
- Gotas de estearina (cera) sobre a superfície polícroma e sobre a superfície dourada;
- Desgaste da superfície polícroma e dourada, principalmente na zona inferior da predela e mesa de altar;
- Possível repinte na parte inferior do altar a imitar marmoreados;
- Aplicação incorreta de folha de ouro em grandes superfícies do retábulo em zonas de perda de folha de ouro e de toda a camada de preparação original.

- Aspiração geral de toda a superfície do retábulo;
- Fixação da camada monocromática e superfície dourada;
- Revisão da estrutura retabular pelo tardo a fim de verificar o estado de conservação da mesma.
- Desinfestação das madeiras pela aplicação de um produto desinfestante;
- Consolidação das madeiras fragilizadas de modo a restabelecer uma maior resistência mecânica;
- Desoxidação dos elementos metálicos (pregos);

- Levantamento de redouramentos efetuados incorretamente. Este levantamento será efetuado mecanicamente e por via química (após testes de solventes). Caso não seja possível remover o redouramento, apenas se procederá à tonalização da folha de ouro aplicada;
- Preenchimento e nivelamento de lacunas ao nível do suporte com pasta de preparação branca. Este processo tem como principal objectivo o preenchimento de faltas existentes, de modo a que fique ao mesmo nível da camada cromática original;
- Integração da preparação branca visível em lacunas de policromia aplicando um de tom próximo ao da zona de lacuna;
- Aplicação de camada final de protecção.

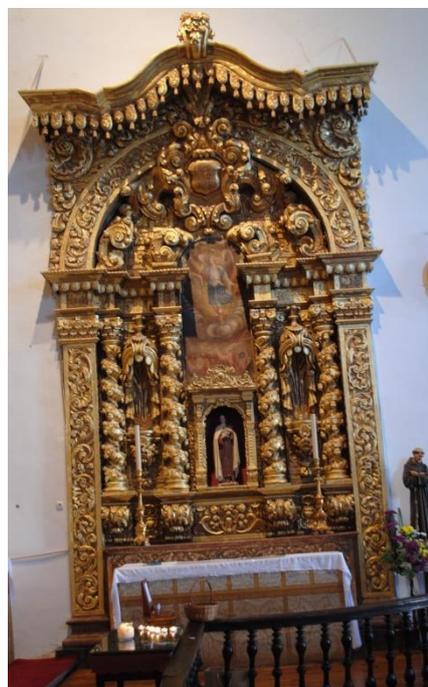
### 5 - Retábulo das Almas

- Ataque xilófago em algumas zonas do retábulo;
- Elementos metálicos oxidados;
- Madeira carbonizada devido à aproximação de velas.

- Sujidades superficiais (poeiras) e sujidades aderidas (fumo de velas e outras sujidades entranhadas);
- Perda em algumas zonas de superfície dourada;
- Gotas de estearina (cera) sobre a superfície polícroma e sobre a superfície dourada;
- Desgaste da superfície polícroma e dourada, principalmente na zona inferior da predela e mesa de altar;
- Possível repinte na parte inferior do altar a imitar marmoreados;
- Aplicação incorreta de folha de ouro em grandes superfícies do retábulo em zonas de perda de folha de ouro e de toda a camada de preparação original.

- Aspiração geral de toda a superfície do retábulo;
- Fixação da camada monocromática e superfície dourada;
- Revisão da estrutura retabular pelo tardo a fim de verificar a estado de conservação da mesma.

- Desinfestação das madeiras pela aplicação de um produto desinfestante;
- Consolidação das madeiras fragilizadas de modo a restabelecer uma maior resistência mecânica;

- Desoxidação dos elementos metálicos (pregos);
- Levantamento de redouramentos efetuados incorretamente. Este levantamento será efetuado mecanicamente e por via química (após testes de solventes). Caso não seja possível remover o redouramento, apenas se procederá à tonalização da folha de ouro aplicada;

- Preenchimento e nivelamento de lacunas ao nível do suporte com pasta de preparação branca. Este processo tem como principal objectivo o preenchimento de faltas existentes, de modo a que fique ao mesmo nível da camada cromática original;

- Integração da preparação branca visível em lacunas de policromia aplicando um de tom próximo ao da zona de lacuna;
- Aplicação de camada final de protecção.

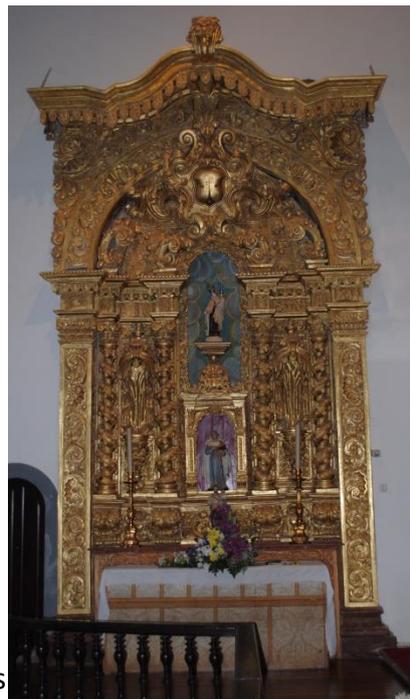
## 6 - Retábulo de Nossa Senhora do Carmo

- Ataque xilófago em algumas zonas do retábulo;
- Elementos metálicos oxidados;
- Madeira carbonizada devido à aproximação de velas

- Sujidades superficiais (poeiras) e sujidades aderidas (fumo de velas e outras sujidades entranhadas);
- Perda em algumas zonas de superfície dourada;
- Gotas de estearina (cera) sobre a superfície polícroma e sobre a superfície dourada;
- Desgaste da superfície polícroma e dourada, principalmente na zona inferior da predela e mesa de altar;
- Possível repinte na parte inferior do altar a imitar marmoreados;
- Aplicação incorreta de folha de ouro em grandes superfícies do retábulo em zonas de perda de folha de ouro e de toda a camada de preparação original.

- Aspiração geral de toda a superfície do retábulo;
- Fixação da camada monocromática e superfície dourada;
- Revisão da estrutura retabular pelo tardoz a fim de verificar a estado de conservação da mesma.
- Desinfestação das madeiras pela aplicação de um produto desinfestante;
- Consolidação das madeiras fragilizadas de modo a restabelecer uma maior resistência mecânica;
- Desoxidação dos elementos metálicos (pregos);
- Levantamento de redouramentos efetuados incorretamente. Este levantamento será efetuado mecanicamente e por via química (após testes de solventes). Caso não seja

possível remover o redouramento, apenas se procederá à tonalização da folha de ouro aplicada;

- Preenchimento e nivelamento de lacunas ao nível do suporte com pasta de preparação branca. Este processo tem como principal objectivo o preenchimento de faltas existentes, de modo a que fique ao mesmo nível da camada cromática original;
- Integração da preparação branca visível em lacunas de policromia aplicando um de tom próximo ao da zona de lacuna;
- Aplicação de camada final de protecção.

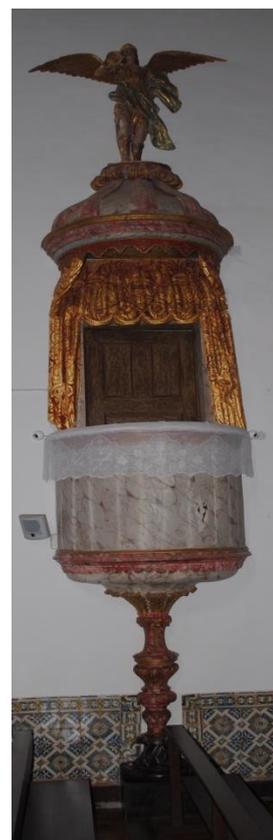
## 7 - Pulpito

- Ataque xilófago em algumas zonas;
- Elementos metálicos oxidados;
- Perda de elementos entalhados;

- Sujidades superficiais (poeiras) e sujidades aderidas (fumo de velas e outras sujidades entranhadas);
- Perda em algumas zonas de superfície polícroma;
- Desgaste da superfície polícroma;
- Repinte de algumas partes do pulpito (detectável na base e coluna);

- Aspiração geral de toda a superfície;
- Fixação da camada polícroma e superfície dourada;
- Revisão da estrutura a fim de verificar a estado de conservação da mesma.
- Desinfestação das madeiras pela aplicação de um produto desinfestante;
- Consolidação das madeiras fragilizadas de modo a restabelecer uma maior resistência mecânica;
- Desoxidação dos elementos metálicos (pregos);
- Levantamento de repintes. O levantamento de repintes levará à perda da policromia visível, procurando assim uma aparência mais próxima do original;
- Limpeza da camada polícroma e dourada da estrutura do pulpito e escultura do anjo que encima o pulpito;
- Reconstituição de elementos em falta;

- Preenchimento e nivelamento de lacunas ao nível do suporte com pasta de preparação branca. Este processo tem como principal objectivo o preenchimento de faltas existentes, de modo a que fique ao mesmo nível da camada cromática original;
- Integração da preparação branca visível em lacunas de policromia aplicando um de tom próximo ao da zona de lacuna;
- Aplicação de camada final de proteção.

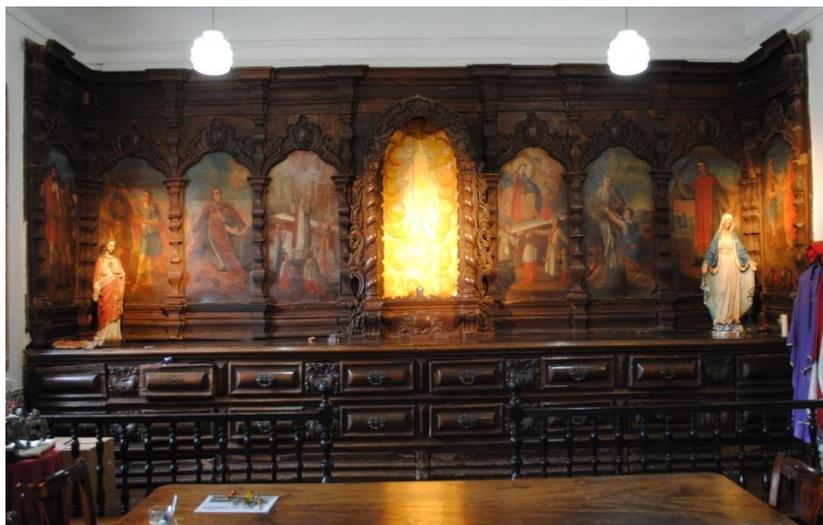
## 8 - Arcaz

- Sujidades superficiais (pó);
- Ataque por xilófagos em toda a estrutura do móvel;
- Fragilidade das madeiras devido ao acentuado ataque pelos xilófagos;
- Perda de alguns elementos entalhados e outros soltos;
- Ausência de folheado que cobria a superfície do móvel (espaldar);
- Perda de madeiras do interior que forravam as laterias e fundo dos armários;
- Estrutura débil dos gavetões e armários;
- Perda de ferragens (puxadores das gavetas (8) e dobradiças das portas);

- Sujidades superficiais e entranhadas (verniz oxidado);
- Pinturas sem grades, fixas à estrutura de fundo por elementos metálicos que se encontram oxidados;
- Pequenas lacunas a nível da camada pictórica.

- Aspiração geral de toda a superfície;
- Remoção das pinturas do espaldar;
- Consolidação pontual das madeiras;
- Remoção dos gavetoões e portas dos armários;

- Desmontagem das estruturas:
  - 1 – Espaldar;
  - 2 – estrutura do arcaz;
- Desinfestação das madeiras pela aplicação de um produto desinfestante;
- Consolidação das madeiras fragilizadas de modo a restabelecer uma maior resistência mecânica;

- Desoxidação dos elementos metálicos (pregos);
- Preenchimento de galerias com madeiras e pasta de celulose e tonalização das mesmas;
- Reconstituições em madeira da mesma espécie da estrutura original de elementos em falta;

- Colagem de elementos destacados;
- Reforço da estrutura de suporte do arcaz e espaldar;
- Tratamento das paredes onde se encontra o arcaz e construção de nova estrutura para a sua montagem;

- Montagem do arcaz e espaldar;
- Recolocação de elementos soltos e reconstrução dos elementos em falta;
- Aplicação de camada de proteção;

- Remoção das pinturas;
- Fixação da camada pictórica em risco de destacamento;
- Tratamento do suporte têxtil, se necessário (suturação de lacunas e reentelagem);
- Limpeza por via húmida da camada pictórica;
- Preenchimento das lacunas com pasta de preparação branca e nivelamento das mesmas;
- Engradamento (se possível);
- Integração cromática;
- Aplicação de camada de proteção;
- Recolocação da pintura no espaldar.

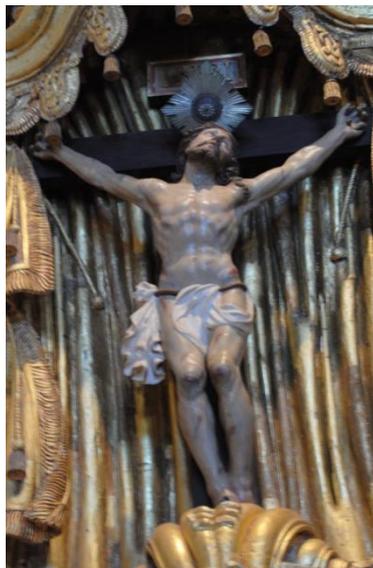
## 9 - Senhor Bom Jesus

- Sujidades superficiais (poeiras) e aderidas;
- Pequenas lacunas ao nível da camada polícroma;

- Limpeza de sujidades superficiais com recurso a pincel de cerdas macias;
- Fixação da policromia que apresenta risco de destacamento;
- Imunização;
- Preenchimento com pasta de preparação branca nas zonas de lacuna da camada polícroma;
- Reintegração cromática. O método de reintegração a aplicar nesta obra será pela técnica do *tratteggio*, que permitirá uma perfeita integração cromática à distância e uma diferenciação clara de perto.
- Aplicação de camada de proteção.

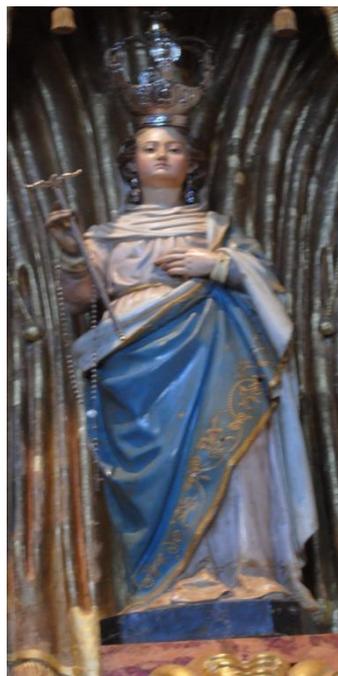
## 10 - Nossa Senhora da Encarnação

- Fendas e fissuras causadas pela alteração da humidade e temperatura ao longo dos tempos;

- Sujidades aderidas e superficiais (poeiras);
- Risco de descolamento da camada polícroma em algumas zonas;
- Perda da camada polícroma em algumas zonas com maior incidência nas carnações.

Ao longo dos anos a escultura foi alvo de alterações, devido aos gostos de época ou até para corrigir alguns problemas a nível conservativo. A escultura foi, assim, totalmente repolicromada (carnações, vestes e base).

Através da análise inicial a olho nu detectou-se nas zonas de perda da repolicromia que a policromia original, principalmente no manto, não se encontra em muito mau estado, e as lacunas não serão muito significativas.

A proposta apresentada será de carácter interventivo, de *restauro*. Nesta proposta propõe-se, além dos tratamentos já referidos anteriormente, a remoção dos repintes que vai levar à modificação da peça. Esta intervenção carecerá de um estudo aprofundado, pois o levantamento de repinte terá que ser acompanhado por exames prévios de estratigrafia da policromia com recurso a meios de diagnóstico de aumento de visualização (lupa), a recolha de micro amostras para analisar as intervenções de repolicromia, identificação dos componentes, pigmentos e aglutinantes usados na policromia;

- *Facing* - Consiste na aplicação de papel japonês (um papel de gramagem fina), sobre a camada polícroma que apresenta risco de destacamento, e sobre este é aplicada cola de origem animal. Este processo, para além de fixar a camada polícroma, ajudará na protecção desta durante o transporte da obra, evitando assim a perda da policromia;

- Limpeza superficial com recurso a trincha e pincéis de cerdas macias e com apoio de aspirador com velocidade controlada;
- Remoção do *facing* efectuado anteriormente;

- Fixação da camada polícroma com recurso a um adesivo sintético, aplicado com seringa ou com pincel.
- Preenchimento de fendas ao nível do material de suporte (madeira). Consistirá no preenchimento das fendas e fissuras existentes com uma madeira tenra e de fácil manuseamento ou com pasta de celulose.

- Levantamento de repintes. O levantamento de repintes levará à perda da policromia visível, que resultou de uma repolicromia, resultando numa aparência mais próxima do original. Como foi referido acima, este levantamento terá que ser acompanhado por exames que vão ajudar a decidir se o levantamento será ou não possível. O método de levantamento do repinte será misto, isto é, com uso de solventes (via húmida) e por via mecânica (levantamento a bisturi), mas sempre acompanhado por visualização de aumento com lupa.

- Limpeza por via húmida da camada polícroma. Este processo resume-se a uma limpeza com solventes que vão amolecer ou solubilizar as sujidades entranhadas sobre a policromia que se pretende eliminar. O processo de limpeza por via húmida será antecedido de um teste de solventes de modo a seleccionar o solvente mais adequado para a limpeza;

- Preenchimento de lacunas ao nível da camada polícroma. Terá como objectivo criar uma superfície lisa e homogénea nas zonas de perda da camada pictórica, preparando-se assim a base onde se efectuará a integração cromática. A pasta de preparação branca a aplicar será compatível com a preparação original. A aplicação será efectuada apenas nas zonas onde ocorreu perda de camada polícroma e não nas zonas de destacamento das repolicromias onde é visível a policromia original;

- Integração cromática que consistirá na aplicação de cor nas zonas de lacuna previamente preenchidas com a finalidade de restituir à peça uma leitura correcta, tentando assim colmatar a perturbação visual que estas apresentam. O método de integração a aplicar nesta obra será visível e diferenciada pela técnica do *tratteggio* que permitirá uma perfeita integração cromática à distância e uma diferenciação clara de perto;

- Aplicação de camada de protecção sobre a policromia a fim de protegê-la.

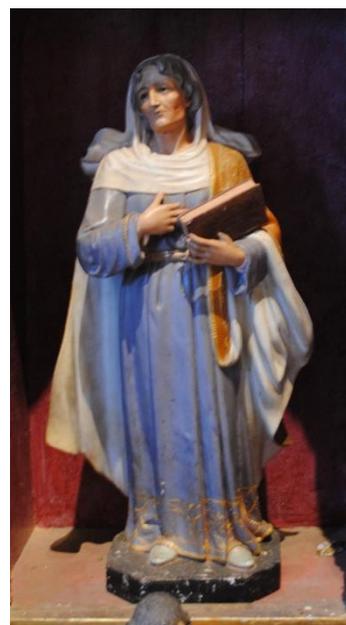
## 11 - Santa Ana

- Abertura das zonas de ligação dos blocos constituintes da peça
- Destacamento de elementos constituintes;

- Sujidades superficiais (poeiras) e aderidas;
- Perda de camada polícroma nas zonas de abertura das ligações dos blocos de que a peça é constituída e na base causado pelos buracos das galerias dos insetos xilófagos.
- Possível repinte total da superfície polícroma.

- Limpeza de sujidades superficiais com recurso a pincel de cerdas macias;
- Fixação da policromia que apresenta risco de destacamento;
- Imunização;
- Reforço de colagem de elementos estruturais que se encontram em risco de destacamento;
- Levantamento da repinte total da escultura. Será efetuado caso se verifique a existência de camada policroma sob a camada visível. Este levantamento será efetuado mecânicamente e por via química (após testes de solventes). Caso não se verifique a existência de uma policromia original apenas se procederá a limpeza da camada polícroma visível;
- Preenchimento com pasta de preparação branca de algumas lacunas, as de maior dimensão, principalmente nas zonas de carnação.

A pasta de preparação branca a aplicar será compatível com a preparação original. Após a secagem da preparação proceder-se-á ao nivelamento com carta abrasiva fina e superfina;

- Reintegração cromática que consistirá na aplicação de cor nas zonas de lacuna previamente preenchidas com a finalidade de restituir à peça uma leitura correta, tentando assim colmatar a perturbação visual que estas apresentam. O método de reintegração a aplicar nesta obra será uma pela técnica do *tratteggio* que permitirá uma perfeita integração cromática à distância e uma diferenciação clara de perto.
- Aplicação de camada de proteção.

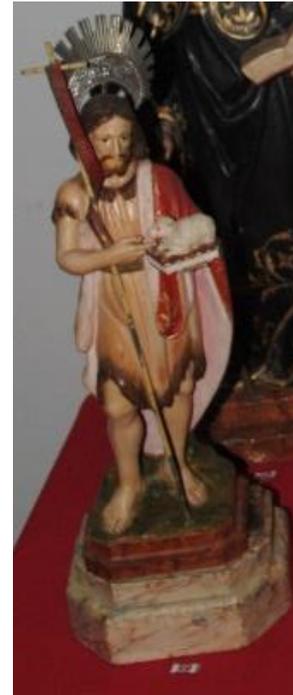
## 13 - São João Baptista

- Sujidades superficiais (poeiras) e aderidas;
- Perda de camada polícroma nas zonas de abertura das ligações dos blocos de que a peça é constituída e na base causado pelos buracos das galerias dos insetos xilófagos.
- Possivel repinte total da superfície polícroma.

- Limpeza de sujidades superficiais com recurso a pincel de cerdas macias;
- Fixação da policromia que apresenta risco de destacamento;
- Imunização;
- Levantamento da repinte total da escultura. Será efetuado caso se verifique a existência de camada polícroma sob a camada visível. Este levantamento será efetuado mecânicamente e por via química (após testes de solventes). Caso não se verifique a existência de uma policromia original apenas se procederá a limpeza da camada policromia visível;
- Preenchimento com pasta de preparação branca de algumas lacunas, as de maior dimensão, principalmente nas zonas de carnação;
- Reintegração cromática. O método de reintegração a aplicar nesta obra será uma pela técnica do *tratteggio* que permitirá uma perfeita integração cromática à distância e uma diferenciação clara de perto;
- Aplicação de camada de proteção.
