# **Igreja Matriz de São Jorge**

Proposta de tratamento de Conservação e Restauro  
bens móveis e imóveis

Funchal, 13 de Outubro de 2016

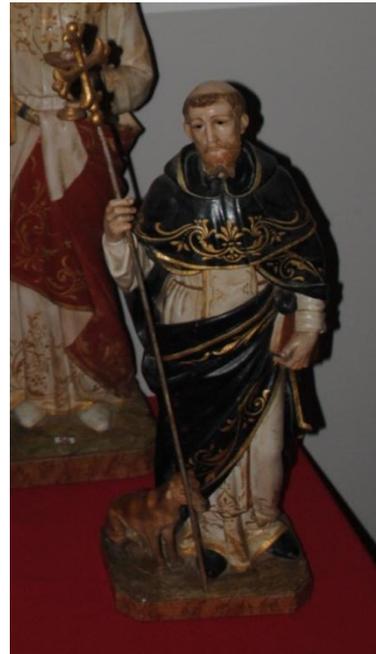
- Sujidades superficiais (poeiras) e aderidas;
- Pequenas lacunas ao nível da camada polícroma;

- Limpeza de sujidades superficiais com recurso a pincel de cerdas macias;
- Fixação da policromia que apresenta risco de destacamento;
- Imunização;
- Preenchimento com pasta de preparação branca nas zonas de lacuna da camada polícroma;
- Reintegração cromática. O método de reintegração a aplicar nesta obra será uma pela técnica do *tratteggio* que permitirá uma perfeita integração cromática à distância e uma diferenciação clara de perto.
- Aplicação de camada de proteção.

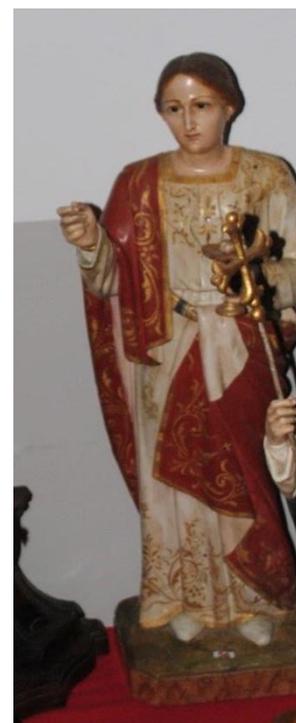
## 15 - Santa Luzia

- Sujidades superficiais (poeiras) e aderidas;
- Perda de camada policroma;
- Possível repinte total da superfície policroma.

- Limpeza de sujidades superficiais com recurso a pincel de cerdas macias;
- Fixação da policromia que apresenta risco de destacamento;
- Imunização;
- Levantamento da repinte total da escultura. Será efetuado caso se verifique a existência de camada policroma sob a camada visível. Este levantamento será efetuado mecânicamente e por via química (após testes de solventes). Caso não se verifique a existência de uma policromia original apenas se procederá à limpeza da camada policroma visível;
- Preenchimento com pasta de preparação branca de algumas lacunas, as de maior dimensão, principalmente nas zonas de carnação;
- Reintegração cromática. O método de reintegração a aplicar nesta obra será uma pela técnica do *tratteggio* que permitirá uma perfeita integração cromática à distância e uma diferenciação clara de perto;
- Aplicação de camada de proteção.

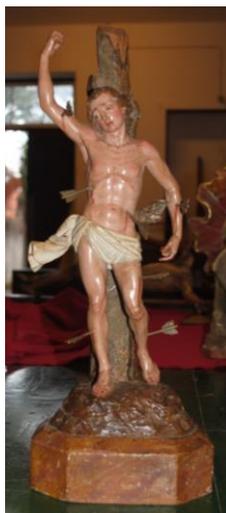
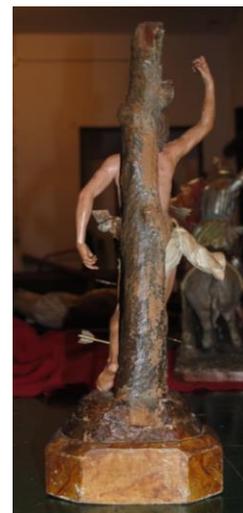
## 17 - São Sebastião

- Ataque por insetos xilófagos detetado apenas na zona da base;
- Abertura das zonas de ligação dos blocos constituintes da peça (zona do ombro direito e perna esquerda);
- Destacamento de elementos constituintes da peça (ramos onde estariam presos os braços);
- Perda de parte do dedo indicador da mão direita.

- Sujidades superficiais (poeiras) e aderidas;
- Perda de camada policroma nas zonas de abertura das ligações dos blocos de que a peça é constituída e na base causado pelos buracos das galerias dos insetos xilófagos.

- Limpeza de sujidades superficiais com recurso a pincel de cerdas macias;
- Fixação da policromia que apresenta risco de destacamento;
- Desinfestação que consistirá na aplicação de um desinfestante líquido para erradicar o ataque dos insetos xilófagos;
- Colagem de elementos estruturais que se encontram soltos;
- Preenchimento com pasta de preparação branca de algumas lacunas, as de maior dimensão, principalmente nas zonas de carnação.

A pasta de preparação branca a aplicar será compatível com a preparação original. Após a secagem da preparação proceder-se-á ao nivelamento com carta abrasiva fina e superfina;

- Reintegração cromática que consistirá na aplicação de cor nas zonas de lacuna previamente preenchidas com a finalidade de restituir à peça uma leitura correta, tentando assim colmatar a perturbação visual que estas apresentam. O método de reintegração a aplicar nesta obra será uma pela técnica do *tratteggio* que permitirá uma perfeita integração cromática à distância e uma diferenciação clara de perto.
- Aplicação de camada de proteção.

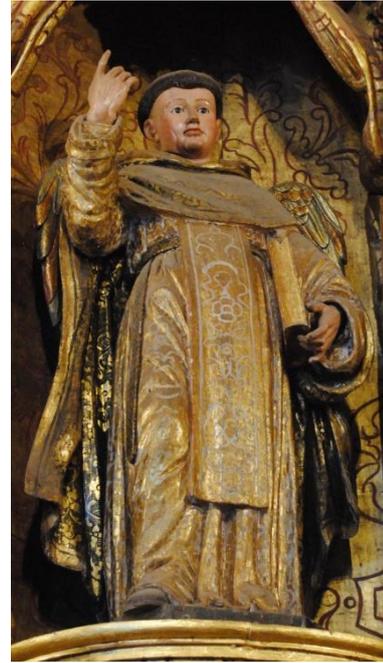
## 18 - São Vicente de Ferrer

- Ataque por insectos xilofagos (?);

- Limpeza de sujidades superficiais com recurso a pincel de cerdas macias;
- Fixação da policromia que apresenta risco de destacamento;
- Imunização;
- Preenchimento com pasta de preparação branca de algumas lacunas, as de maior dimensão, principalmente nas zonas de carnação;
- Reintegração cromática. O método de reintegração a aplicar nesta obra será uma pela técnica do *tratteggio* que permitirá uma perfeita integração cromática à distância e uma diferenciação clara de perto;
- Aplicação de camada de proteção.
